# Service Bulletin

## Verification of Rescue System Cover Installation

**SB-LTUL-CTSW-13**  
**SB-LTUL-CT Supralight-04**  
**SB-LTUL-CTLS-11**  
**SB-SECS-CTSW-08**  
**SB-SECS-CT Supralight-02**

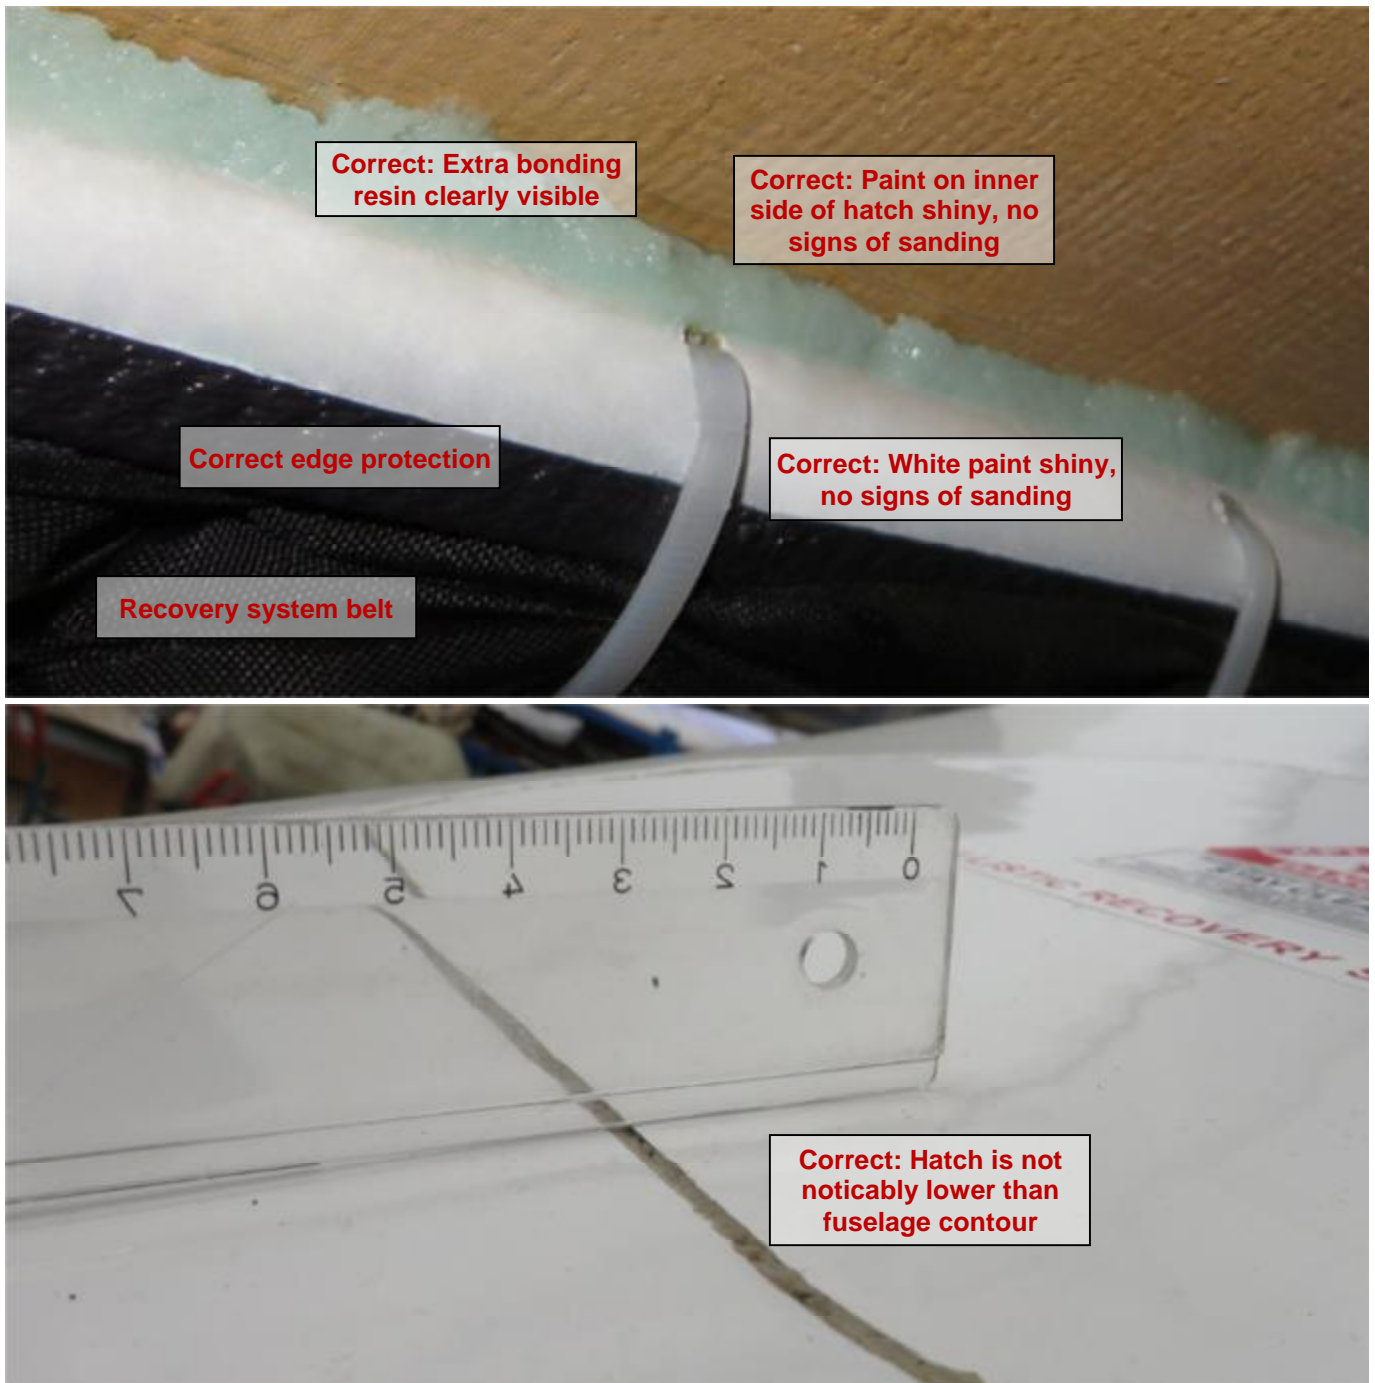
**Correct** installation of the extraction hatch is given when (see Fig. 3):

- The paint surface of both:
  - o the fuselage flange that forms the extraction opening and
  - o the inner side of the hatch
 is painted and was not sanded prior to the installation of the hatch.
- The hatch is glued to the fuselage flange that forms the extraction opening using thickened resin with clearly visible excess thickened resin at the edges of the installation. The thickened resin is non-transparent and has a more white color.
- On the outside the hatch is more flush with the fuselage surface. This is a sign for the thickness of the thickened resin in-between the opening flange and the hatch.
- The lower edge of the fuselage flange that forms the extraction opening is covered with a black plastic edge protection with metal inlay (visible only at the ends), and this cord edge cannot be easily slipped off the edge

Fig. 3 – Sample view a **correct** installation showing the listed details

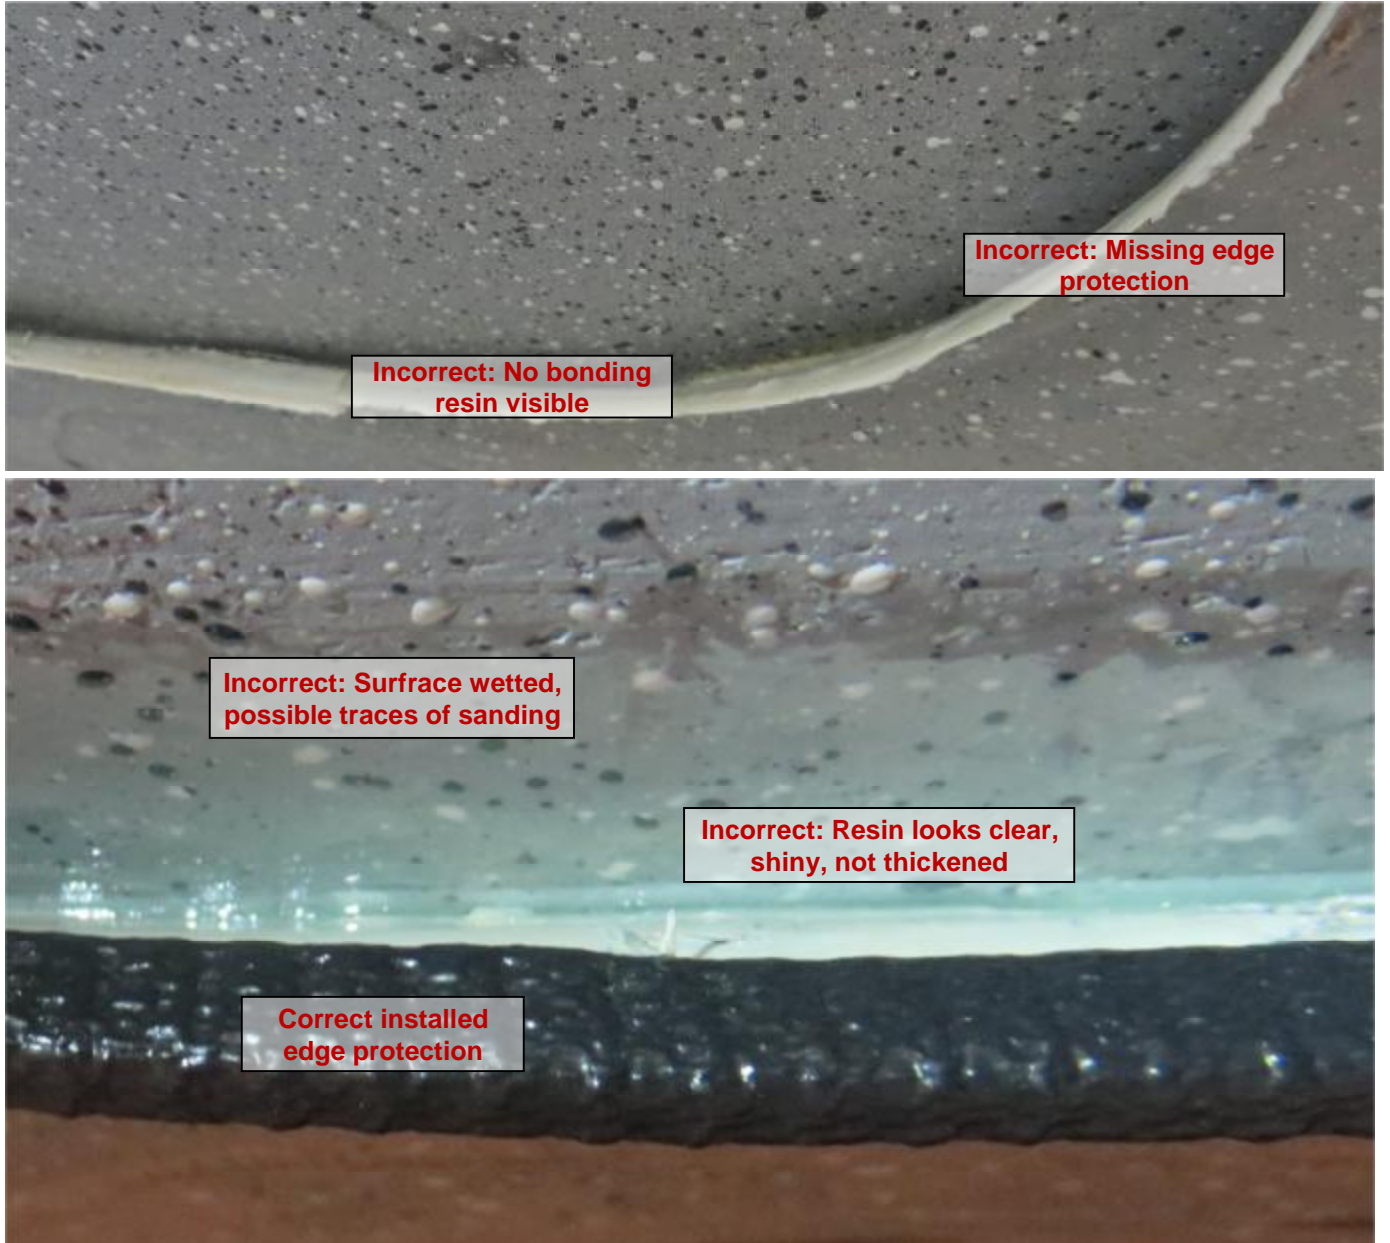
**Wrong** installation of the extraction hatch is given when any one of the following listed aspects is identified (see Fig. 4):

- The inner paint surface of the hatch shows signs of sanding or removed paint right next to the gluing area of the hatch
- The painted surface of the fuselage flange that forms the extraction opening shows signs of sanding or removed paint right next to the gluing area of the hatch

- There are no traces at all of excess thickened resin at the edges of the installation; possibly visible excess material leaves the impression of un-thickened resin which looks clear, transparent, possibly slightly blue

- Excess material that is visible on the inner surface is elastic like Acrylic, RTV silicone or similar sealant
- Elastic tape is used to cover the edges of the opening from outside

- The hatch is clearly recessed below the fuselage contour around the opening. This is a sign for the possibly of non-thickened resin in-between the flange and hatch, which can mean that the hatch is incorrectly glued, with only plain resin without the required fillers.

- The plastic edge that covers the lower edge of the fuselage flange is missing in part or in full, or slides off easily.

**▲ Warning:** Any one of the signs identified here is possibly sufficient to make the installation incorrect, independent from other aspects looking correct. In case of doubt contact Flight Design with supporting picture documentation for clarification.

Fig. 4 – Sample view a **wrong** installation showing examples of the listed details

1. Check that the outside edge of the hatch is not covered with adhesive tape. In case you find adhesive tape, remove completely before conduct of the subsequent steps. When the hatch is not properly attached following removal of any adhesive tape, the hatch is considered as wrong installed, must be removed and re-installed.

- a. When the protection is present but slides off easily, use pliers to carefully squeeze the slot of the edge protection (this slightly bends the metal inlay and creates better grip on the flange), and re-install the edge protection.

- b. Test again if the edge protection now stays in place.
  - c. If this does not help, or if the edge protection is missing fully or in part, get a new edge protection from Flight Design and install.

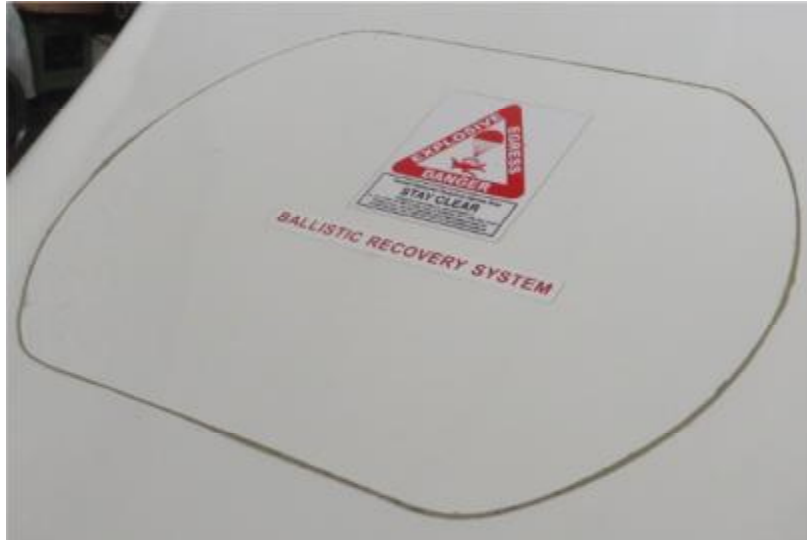
Fig. 5 – Sample view correct application of warning label provided by BRS
