# Service Bulletin

## Verification of Rescue System Cover Installation

**SB-LTUL-CTSW-13**  
**SB-LTUL-CT Supralight-04**  
**SB-LTUL-CTLS-11**  
**SB-SECS-CTSW-08**  
**SB-SECS-CT Supralight-02**

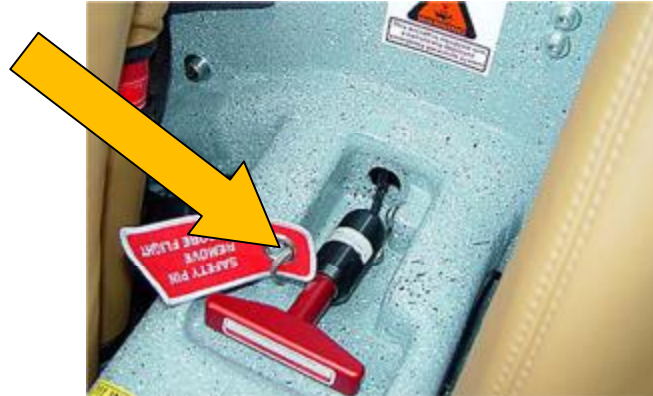
Fig. 1 – Sample view of BRS activation handle in a CTLS with locking pin inserted – other systems and aircraft models comparable.

**▲ Warning:** Never conduct maintenance in the vicinity of the Parachute System without this locking pin inserted. Inadvertent activation of the system while doing maintenance is highly dangerous and can cause serious injury or death, also to persons not involved in the activity.

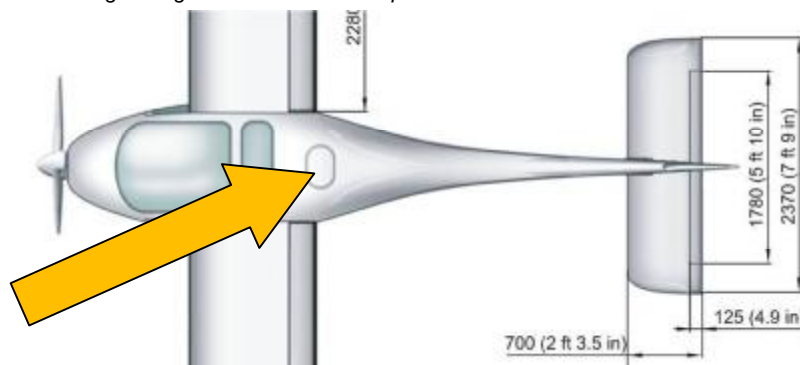
The extraction hatch is located on the upper side of the fuselage, behind the upper cabin window, above the Airframe Emergency Parachute System that is installed to the luggage compartment.

Fig. 2 – Sample view of the location of the extraction hatch on a CTLS – other aircraft use the equivalent position
